# 大玉村庁舎個別施設計画

令和 3 年 3 月

福島県安達郡大玉村

【別紙】施設の劣化、損傷等の状況及び評価

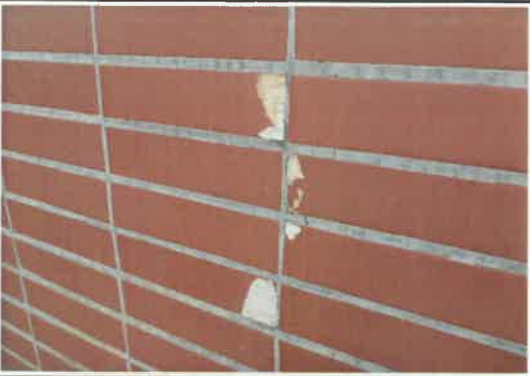
| 調査事項 | 確認事項 | 現地調査状況 | 評価 |
|---|---|---|---|
| 外装仕上げ材 | タイル、石貼り等、モルタル等の劣化及び損傷の状況 | 壁面に多数のタイル及び石貼りの欠損、剥落が見られる | B |

| | <p>【本庁舎】<br/>南側外壁のタイルに多数の剥落が見られる</p> |

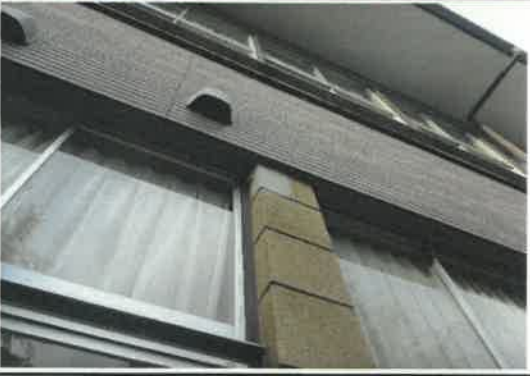
| | <p>【本庁舎】<br/>南側外壁の石貼りに数か所の剥落が見られる</p> |

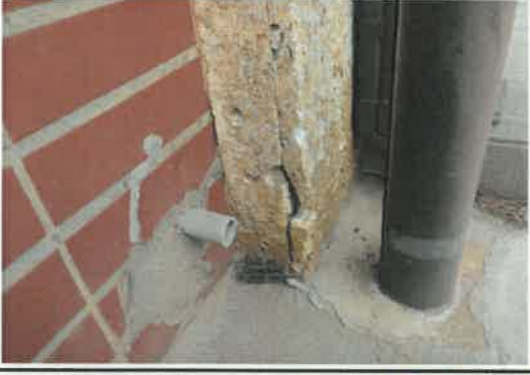
| | <p>【本庁舎】<br/>南側外壁のタイルの欠損及び亀裂が見られる</p> |

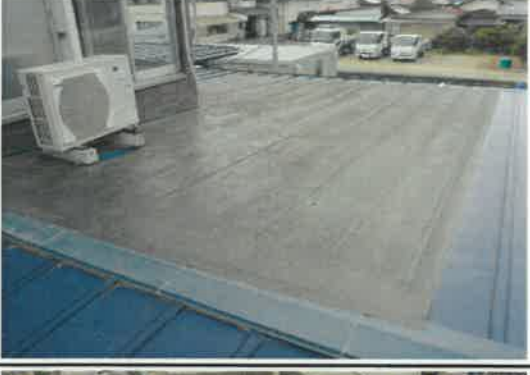
| 調査事項 | 確認事項 | 現地調査状況 | 評価 |
|---|---|---|---|
| 屋根 | 屋根の劣化及び損傷の状況 | トタン屋根のサビと防水シートで仮補修箇所がある | D |

| | <p>【本庁舎】<br/>東側の屋根に雨漏り対策のため防水シートで仮補修をしている</p> |

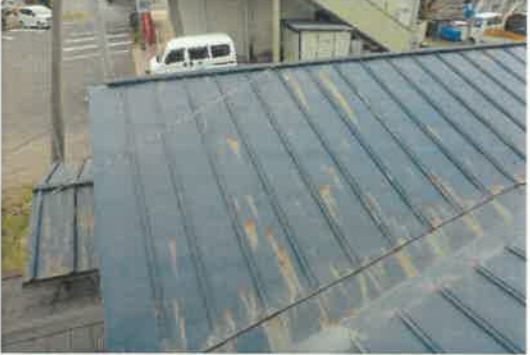
| | <p>【本庁舎】<br/>隣接する土地改良区のトタン屋根に多数のサビが見られる</p> |

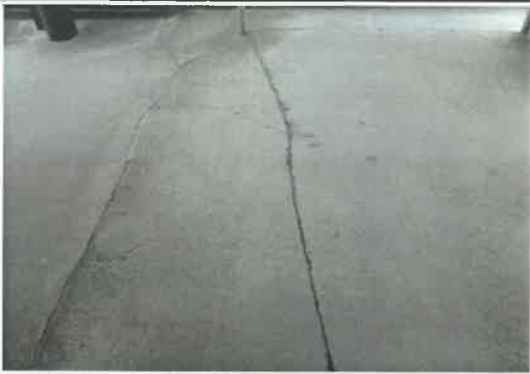
| | <p>【本庁舎】<br/>本庁舎から分庁舎への渡り廊下の床に大きな亀裂がある</p> |

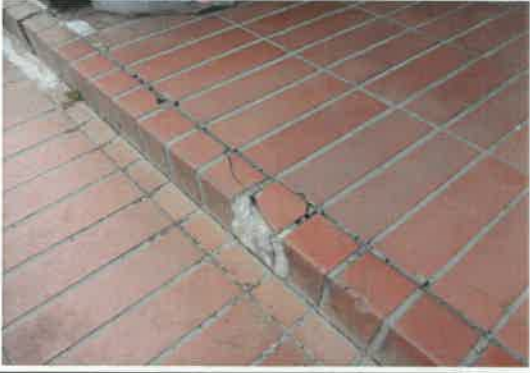
| | <p>【本庁舎】<br/>職員玄関先のタイルに亀裂及び欠損が見られる</p> |

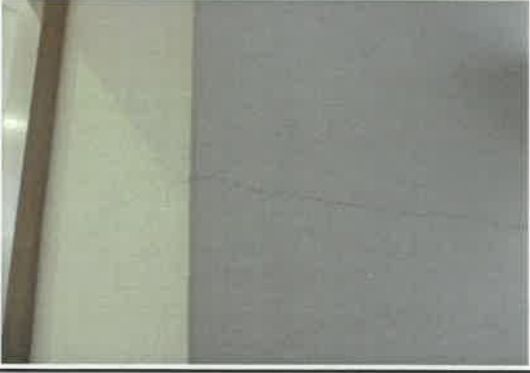
| 調査事項 | 確認事項 | 現地調査状況 | 評価 |
|---|---|---|---|
| 内壁 | 内壁の劣化及び損傷の状況 | 内壁クロスに数か所の亀裂が見られる | B |

| | <p>【本庁舎】<br/>コピー室内のクロスに亀裂が見られる</p> |

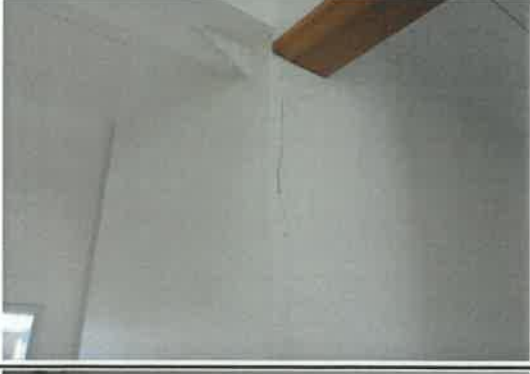
| | <p>【本庁舎】<br/>給湯室と宿直室入口のクロスに亀裂が見られる</p> |

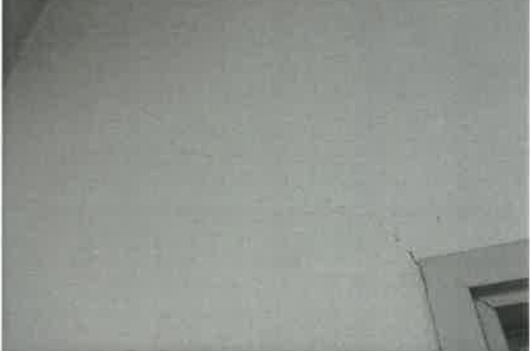
| | <p>【本庁舎】<br/>給湯室内のクロスに亀裂が見られる</p> |

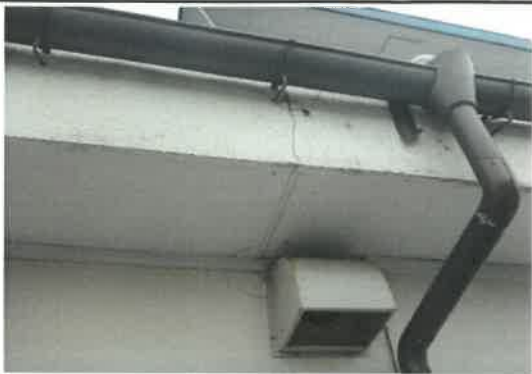
| 外壁 | 外壁の劣化及び損傷の状況 | 壁面に多数の亀裂が見られる | C |

| | <p>【分庁舎】<br/>外壁に多数の亀裂が見られる</p> |

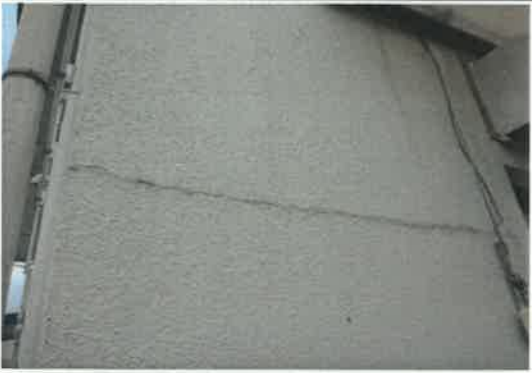
| | <p>【分庁舎】<br/>西側外壁に大きな亀裂が見られる</p> |

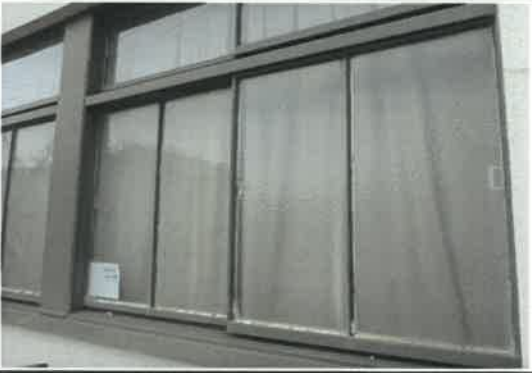
| 窓サッシ等 | サッシ等の劣化及び損傷の状況 | 窓枠に劣化が見られる | C |

| | <p>【分庁舎】<br/>1階、2階ともサッシに劣化が見られる</p> |

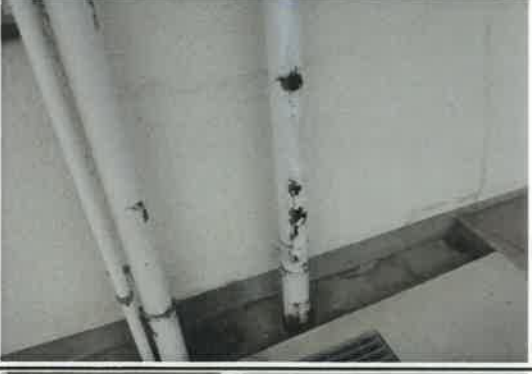
| 調査事項 | 確認事項 | 現地調査状況 | 評価 |
|---|---|---|---|
| | 排水等の劣化及び損傷の状況 | 劣化が見られる | B |

| | <p>【分庁舎】<br/>雨樋に腐食で穴が開き損傷が見られる</p> |

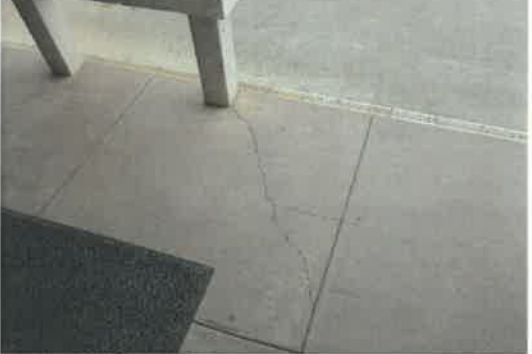
| | <p>【分庁舎】<br/>玄関前の床に亀裂が見られる</p> |

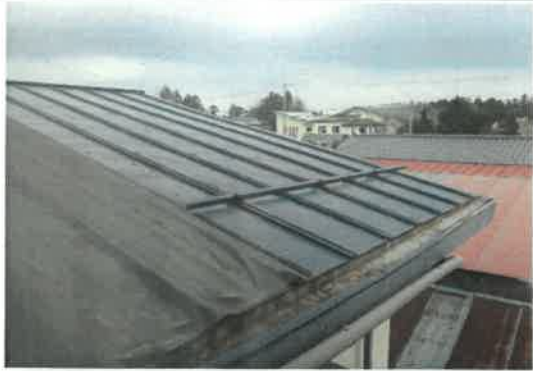
| 調査事項 | 確認事項 | 現地調査状況 | 評価 |
|---|---|---|---|
| 屋根 | 屋根の劣化及び損傷の状況 | トタン屋根のサビと防水シートで仮補修箇所がある | D |

| | <p>【分庁舎】<br/>北側の屋根に多数のサビと雨漏り対策のため防水シートで仮補修をしている</p> |

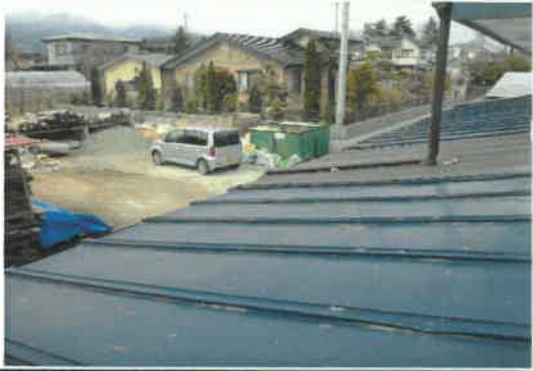
| | <p>【分庁舎】<br/>西側の屋根に多数のサビが見られる</p> |

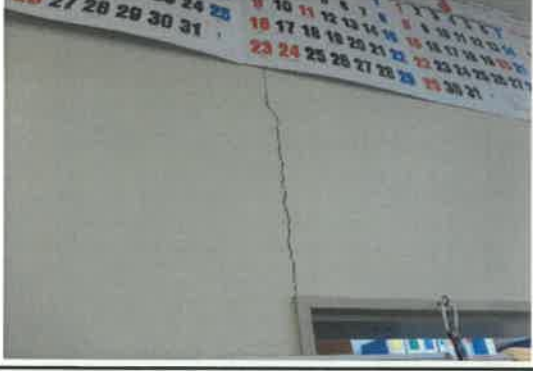
| 調査事項 | 確認事項 | 現地調査状況 | 評価 |
|---|---|---|---|
| 内壁 | 内壁の劣化及び損傷の状況 | 内壁モルタル及びクロスに亀裂、剥離が見られる | B |

| | <p>【分庁舎】<br/>事務室のモルタルに亀裂が見られる</p> |

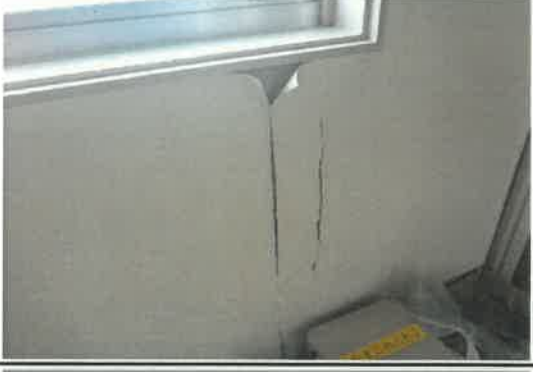
| | <p>【分庁舎】<br/>給湯室のクロスが破れ剥離が見られる</p> |

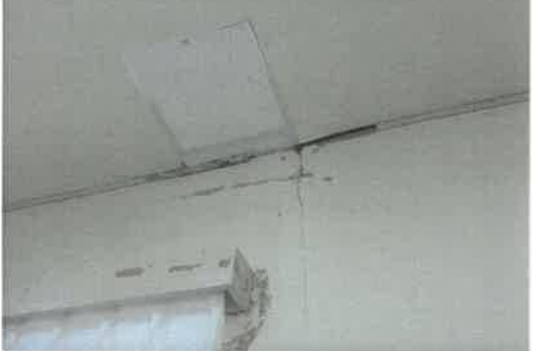
| 調査事項 | 確認事項 | 現地調査状況 | 評価 |
|---|---|---|---|
| 天井 | 室内に面する部分の劣化及び損傷の状況 | 事務室の天井に損傷が見られる | B |

| | <p>【分庁舎】<br/>モルタルの亀裂と天井際に損傷が見られる</p> |

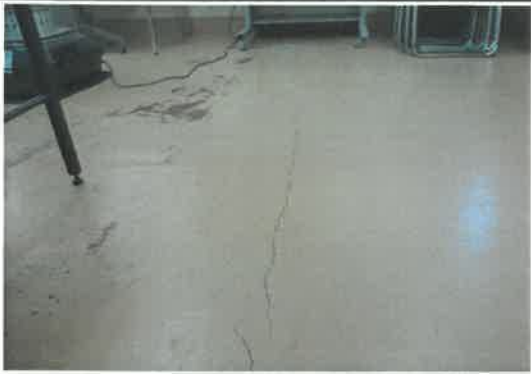
| 調査事項 | 確認事項 | 現地調査状況 | 評価 |
|---|---|---|---|
| 床 | 床の劣化及び損傷の状況 | 玄関、会議室の床に剥離が見られる | B |

| | <p>【分庁舎】<br/>会議室の床に亀裂が見られる</p> |

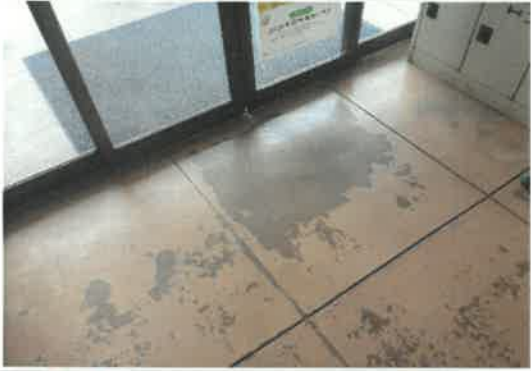
| | <p>【分庁舎】<br/>玄関の床に剥離が見られる</p> |

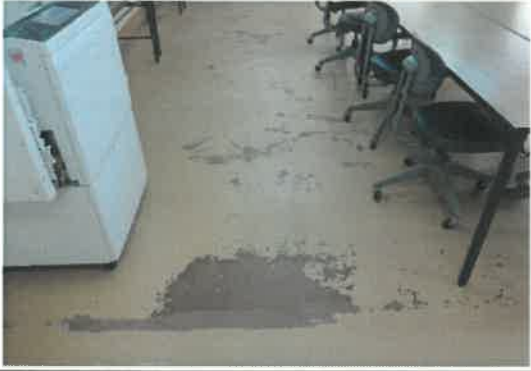
| | <p>【分庁舎】<br/>会議室の床に剥離が見られる</p> |
